## Povzetek projekta Študentski inovativni projekti za družbeno korist 2016-2020 za študijski leti 2018/2019 in 2019/2020 2. odpiranje za namen objave in predstavitve na spletni strani sklada

1. Polni naslov projekta: „Ocena poškodovanosti materialov Rupnikove linije“

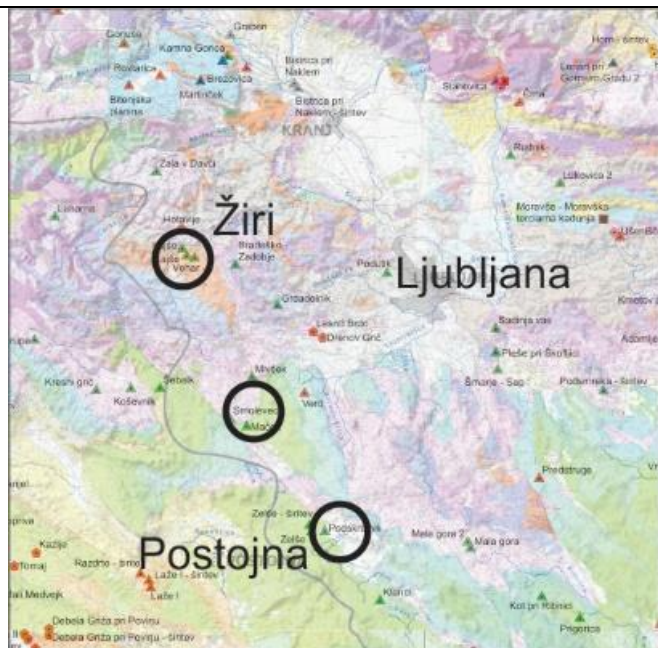
Slika 2: Najverjetnejši viri agregata za gradnjo Rupnikove linije, kjer so označena možna območja pridobivanja dolomitnega agregata. Iz slike je razvidno, da na tem območju prevladujejo karbonatne kamnine triasne (vijolična), jurske (modra) in kredne (zelena) starosti.

2. Evidentirali smo potencialne kamnolome kot vire agregata za gradnjo objektov Rupnikove linije. Izkaže se, da so kot vir agregata pri gradnji Rupnikove linije uporabljali različne lokalne kamnolome (ugotovitev glede na kasneje opravljeno mikrostrukturno analizo). Takšna ugotovitev je smiselna z ozirom na dejstvo, da se Rupnikova linija razteza skoraj 290 km. Torej bi bilo nesmiselno in tehnično zelo zahtevno pa tudi neekonomično uporabiti agregat iz zgolj enega samega lokalnega vira. Ugotavljamo tudi, da so kot vir agregata bili uporabljeni kamnolomi z dolomitno surovino ali kalcitno surovino. Ker je lokalno področje bogato tko z dolomitom kot tudi kalcitom je praktično nemogoče napovedati točno »mikro-področje« pridobitve agregata za gradnjo Rupnikove linije. Vseeno pa smo v okviru projekta uspeli napovedati najverjetnejše kamnolome, ki so (lahko) zagotovili agregat (slika 2). Ti viri so kamnolomi: Lajše, Vehar, Zelše, Klanci itd...

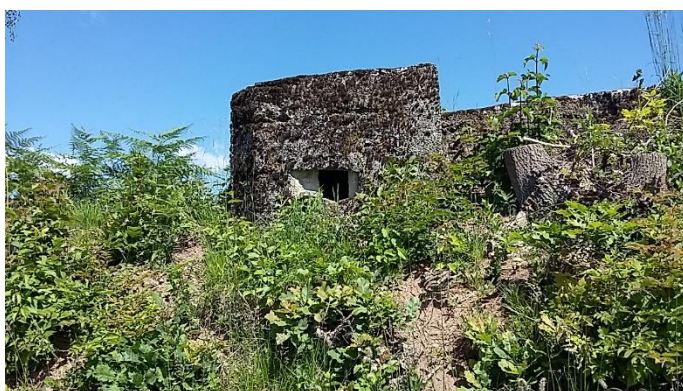
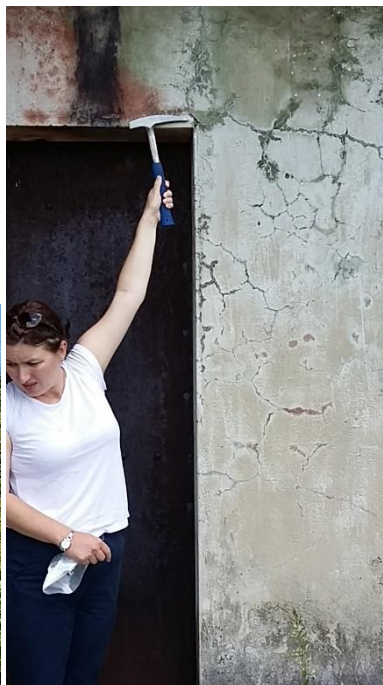
Slika 3: Terensko delo in jemanje vzorcev na objektih (ŽI 3 R) v okolici Žiri.

- Opravili smo sistematično vzorcečnje betonov iz različnih objektov Rupnikove linije (sliki 3 in 4). Glede na zbrane literaturne vire smo vzorčili na način, da smo zajeli objekte iz t.i. prve obrambne črte ter tudi t.i. druge obrambne črte. Ker je tema dotičnega projekta aktualna in s stališča reševanja problemaov povezanih s kulturno dediščino širše zanimiva, število odvzetih vzorcev presega okvire dotičnega projekta. Zato bodo nekateri vzorci betonov dobra osnova za nadaljevanje dela na isti tematiki tudi po formalnem zaključku projekta.

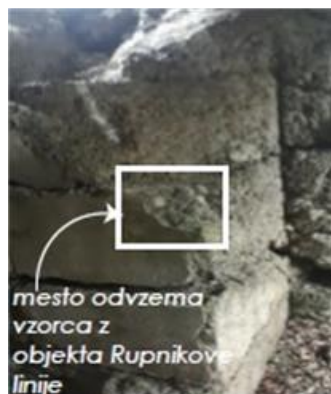
Prikaz odvzemnega vzorca na objektu CE 3 (R)
